# Úprava odstraňovača sadzí Diamont priniesla úsporu, ktorá elektrizuje zákazníka – elektráreň

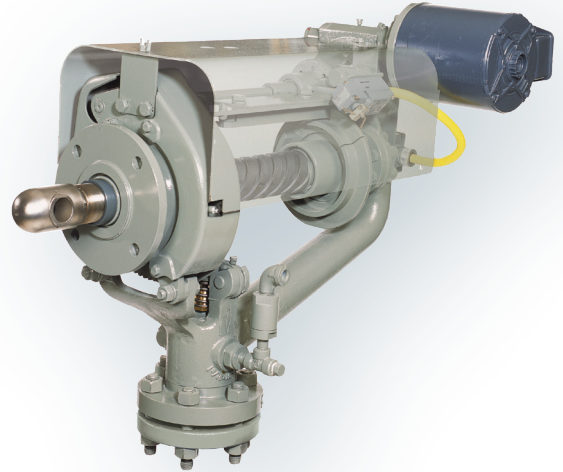
Uhoľná elektráreň sídliaca na stredozápade USA musela neustále opravovať odstraňovače sadzí typu Diamond IR-3Z, pričom vždy bolo mimo prevádzky 40-50 jednotiek. Spoločnosť BDI prišla na to, že príčina týchto porúch bola v ložiskách, ktoré umožňovali, aby sa jednotka stiahla v bronzových objímkach, ktoré podopierajú hnací hriadeľ. Problémy s ložiskami boli spôsobené vysokými teplotami a frekvenciou mazania, presnejšie olejové mazanie sa skvapalňovalo a zošmyklo sa

v momente najvyššej teploty. Manuálne premazávanie nebolo postačujúce na nápravu tohto problému. Nedostatky u bronzových objímok boli spôsobené neúplným podopretím hriadeľa, čo viedlo k predčasnemu opotrebovaniu a napokon k celkovej poruche. Bez ohľadu na príčinu bolo potrebné pokazené ložiská odstrániť a priniesť na údržbu, kde ich rozobrali, opravili alebo nahradili. Celý proces trval v priemere osem hodín.

Na vyriešenie problému s ložiskami navrhla spoločnosť BDI použitie maziva Lubriplate SynExtreme a jednobodového mazadla Perma Vario LM402-424. Na podopretie hriadeľa spôsobujúceho porušovanie objímok bol s pomocou zákazníka navrhnutý držiak, ktorý ho podopiera spolu so stojanom na guľové ložiská Dodge P2B-SC-012.
